Akulturasasi Budaya yang Mempengaruhi Elemen Interior Bangunan pada Rumah Adat Melayu Limas Potong Batam, Kepulauan Riau.

Program Studi Desain Interior Telkom University

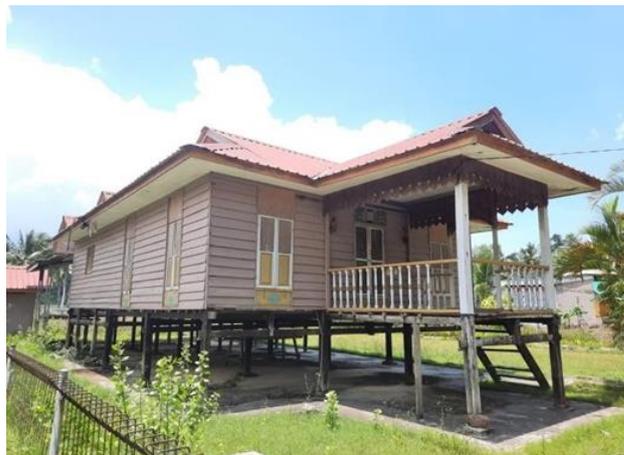
Gambar 1 Tampak Rumah Adat Melayu Limas Potong (Dokumentasi Pribadi)

Rumah Adat Melayu Limas Potong merupakan rumah adat tradisional yang berada di Kota Batam, Kepulauan Riau, dan saat ini berfungsi sebagai tempat tujuan wisata budaya yang diresmikan oleh walikota Batam tahun 2011. Rumah ini dibangun oleh Haji Abdul Karim dengan pemilik rumah bernama Haji Sain, yang mulai dibangun pada 1958 dan selesai pada tahun 1959. Memiliki bentuk panggung dan memanjang ke belakang, dengan ukuran bangunan 16,95 x 9,5 m², Berdasarkan hasil wawancara dengan pemilik rumah yaitu bapak Buntat, beliau mengatakan penamaan Rumah Adat Melayu Limas Potong dikarenakan bumbung rumah ibu terpotong oleh tibe layar (pada denah terdapat bagian rumah yang bernama rumah ibu yang posisinya berada di bagian depan bangunan setelah anjungan teras, rumah ibu terbagi menjadi dua ruangan yaitu ruang tamu, dan kamar tidur). Rumah Adat Melayu Limas Potong ini seluruh bangunannya sudah direnovasi dengan tujuan sebagai benda cagar budaya (BCB), sebagai bahan edukasi bagi pelajar, sebagai bahan penelitian bagi para peneliti, dan sebagai objek wisata.

Rumah Adat Melayu Limas Potong ini difungsikan sebagai tempat tinggal, yang memiliki 4 bagian, yang terdiri dari anjungan teras, rumah ibu, bandong satu dan bandong dua (dapur). Selain memiliki beberapa ruangan, Rumah Adat Melayu Limas Potong juga memiliki akses utama dan akses tambahan. Akses utama berada di bagian depan rumah (anjungan teras) dan akses sekunder berada di sisi kiri bangunan.

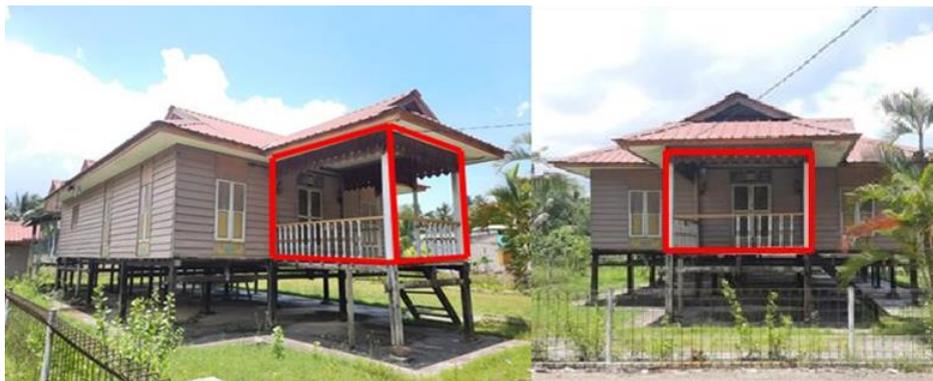
Gambar 3 Anjungan Teras (Dokumentasi Pribadi)

Anjungan adalah area terbuka di bagian paling depan rumah yang biasa disebut teras atau balkon. Anjungan teras biasanya dilengkapi dengan tempat duduk dan juga meja untuk menerima tamu.

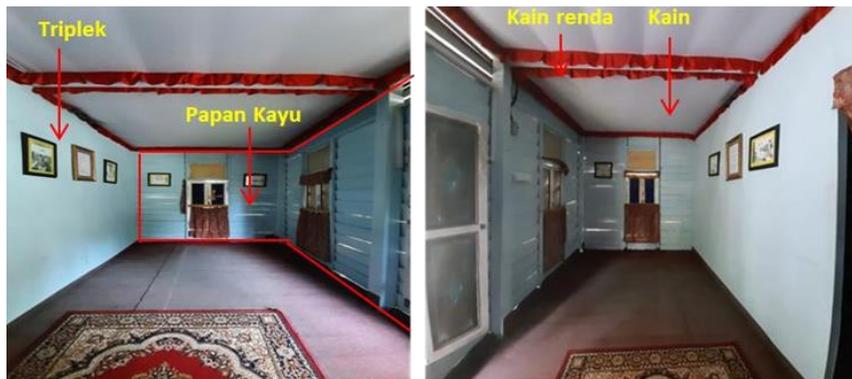
Gambar 4 Ruang Tamu (Dokumentasi Pribadi)

Ruang Tamu pada rumah adat Melayu Limas Potong digunakan untuk menyambut tamu lelaki. Ruang tamu ini bentuknya tetap sama seperti sebelum di renovasi, namun untuk materialnya hampir semua bagian sudah di ganti dengan material yang baru. Untuk dinding bagian kanan, kiri dan depan itu menggunakan papan yang di susun saling tumpang tindih, sedangkan untuk dinding pembatas antara ruang tamu dan ruang pelaminan menggunakan material multiplek, untuk bagian ceilingnya menggunakan multiplek, lalu kemudian ditutup kain berwarna putih dengan renda-renda berwarna merah kurang lebih berjarak sekitar 35 cm.

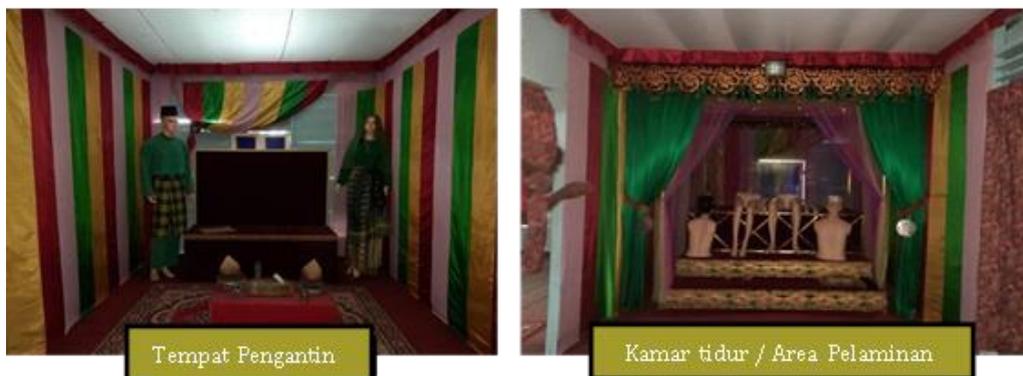
Kamar tidur digunakan sebagai tempat untuk tidur namun, ketika ada yang menikah, ruang kamar tidur akan digunakan sebagai tempat pengantin. Berikut ini adalah gambar dari kamar tidur (gambar di bawah ini diambil ketika kami berkunjung ke Rumah Adat Melayu Limas Potong, dimana bagian area kamar tidur di dekorasi seperti ketika ada acara pernikahan).

Gambar 5 Tempat Pengantin dan Kamar Tidur / Area Pelaminan (Dokumentasi Pribadi)

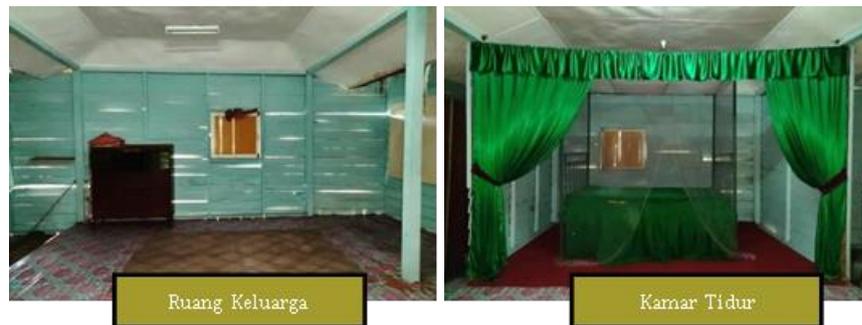
Bandong Satu adalah tempat berkumpulnya keluarga. Ketika ada saudara berkunjung, mereka duduk di sana, makan, mengobrol, dan tidur. Di tengahnya terhampar sebauhtikar anyaman pandan sederhana. Di bagian atas terdapat tudung saji berbentuk kerucut, biasanya digunakan untuk menutupi makanan.

Gambar 6 Ruang Keluarga Dan Kamar (Dokumentasi Pribadi)

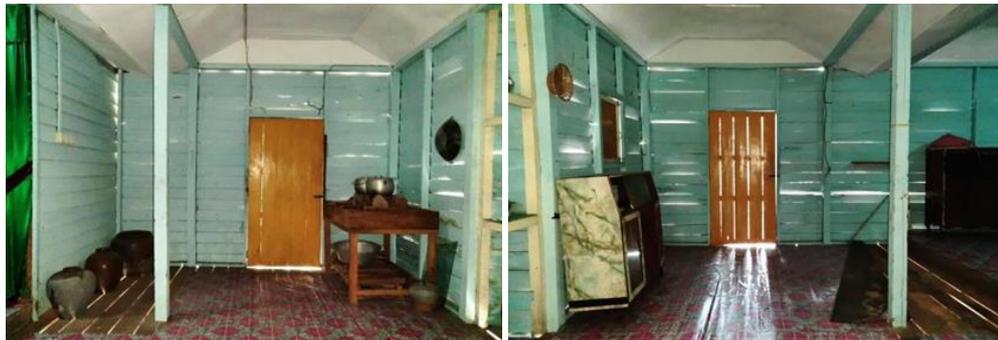
Gambar 7 Bandong Dua (Dapur) (Dokumentasi Pribadi)

Dapur ini merupakan dapur kotor dimana dapur ini terdapat perbedaan ketinggian dengan ruang bandong satu sekitar 30 cm dan terdapat 2 pintu keluar, 1 pintu menuju balkon belakang dan 1 pintu lagi menuju teras belakang.

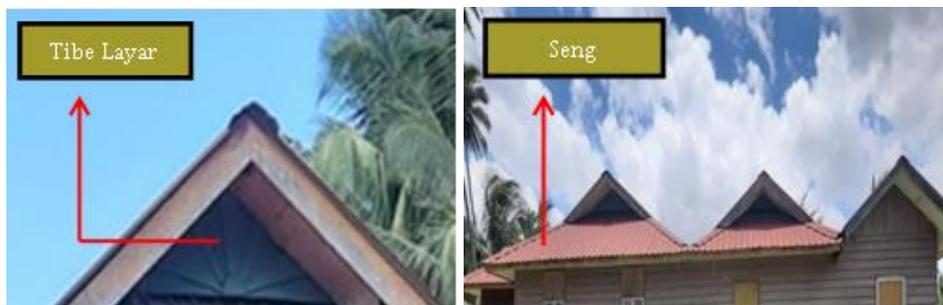
Berdasarkan hasil wawancara dengan bapak Buntat, beliau mengatakan atap pada Rumah Adat Melayu Limas Potong dulunya memakai material seng dan rumbia, namun sejak di renovasi pada tahun 2007, material penutup atapnya diganti menjadi material seng seluruhnya. Pada Rumah Adat Melayu Limas Potong ada beberapa rangka yang digunakan, diantaranya adalah :

- a. Gulung-gulung, Gulung-gulung berbentuk bulat atau persegi yang dipasang sejajar dengan atap di atas kasau
- b. Bumbung, bumbung (bubung) memiliki banyak rangka kayu dari gelagar panjang (kepala) hingga tulang kasau. Materila bumbung (bubung) terdiri dari kayu rangka jantan, kayu rangka betina, tunjuk langit, gulung-gulung, larian tikus, naga-naga tulang perabung (tulang bumbung), atap, jeria, dan lain-lain

- c. Kasau, Kasau terbagi menjadi 2 yaitu kasau jantan dan kasau betina. Kasau jantan memiliki ukuran yang lebih besar, yang digunakan sebagai kaki kuda-kuda, sedangkan kasau betina memiliki ukuran yang lebih kecil yang digunakan sebagai tempat untuk memperbaiki atap. Kasau jantan terletak di bawah gulungan dan kasau betina terletak di atas gulungan. Bentuknya bisa bulat, datar atau persegi. Bahannya terbuat dari kayu solid, terutama untuk kasau jantan, Sedangkan kasau betina dapat menggunakan bahan nibung atau alang-alang).

- d. Tibe Layar. Tibe layar sendiri memiliki beberapa versi penyebutan, menurut buku Arsitektur Tradisional Daerah Jambi (Djafar, Anas Madjid, 1986:30) penyebutan tibe layar adalah tebar

layar, menurut tukang kayu penyebutan tibe layar adalah tibang layar, dan menurut arsip peninggalan di rumah limas potong batam penyebutan tibe layar adalah tibe layar, walaupun memiliki perbedaan penyebutan namun memiliki makna yang sama yaitu penutup runag atas (lubang angin).

Setiap tibe layar memiliki berbagai macam motif, motif yang digunakan oleh Rumah Adat Melayu Limas Potong adalah motif kosmos. Motif kosmos menggunakan elemen alam seperti matahari, bulan, bintang, ombak, dll. Motif kosmos tibe layar yang banyak digunakan adalah bentuk matahari dan bintang terutama pada rumah melayu. Asal usul terciptanya motif kosmos ini dikarenakan ukiran yang memiliki unsur makhluk hidup adalah hal yang terlarang atau haram dan hal tersebut sudah melekat di dalam pemikiran mereka terutama masyarakat melayu. Setelah adanya pemikiran tersebut maka muncullah corak arabesque yaitu seni ukiran Islam (Noor & E, 2021). Tibe layar berfungsi sebagai penutup ruang atas agar tiang bumbung tidak kelihatan, bagian yang ditutup oleh tibe layar mulai dari pengerang kasau sampai ke tiang bumbung

Gambar 8 Gambar Tibe Layar dan Material Penutup Atap pada Bangunan Rumah Adat Melayu Limas Potong (Dokumentasi Pribadi)

Akulturasi budaya yang terjadi pada elemen interior Rumah Adat Melayu Limas Potong adalah di bagian rangka atas (lubang angin) yang disebut sebagai tibe layar. Penggunaan tibe layar tidak ditemukan pada Rumah Limas Palembang, namun untuk motif yang digunakan adalah motif kosmos (matahari, bulan, bintang, ombak) dimana motif kosmos digunakan pada rumah melayu. Dapat disimpulkan bahwasanya untuk bagian rangka sudah mengalami akulturasi budaya, namun untuk motif yang digunakan tetap mempertahankan unsur melayu.

Penggunaan material atap juga mengalami akulturasi budaya dimana material atap sudah memakai material modern, yaitu seng, penggunaan seng sendiri sudah digunakan sejak awal pembangunan namun hanya sebagian saja, namun sejak direnovasi pada tahun 2007 material atap diganti seluruhnya menjadi seng, sedangkan pada rumah limas Palembang masih menggunakan genting sebagai material penutupnya. Selain dari rangka tibe layar dan Penggunaan material penutup atap belum ditemukannya lagi adanya akulturasi budaya yang mempengaruhi elemen interior rumah limas potong.

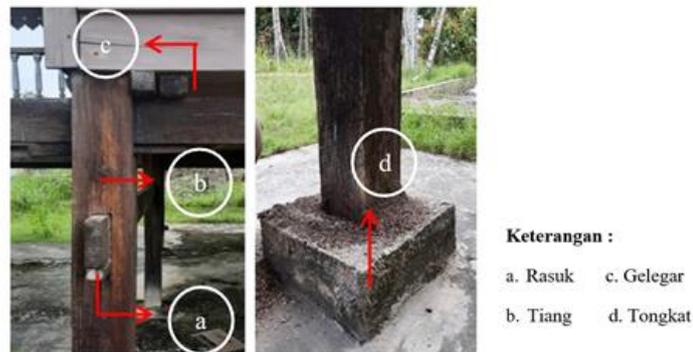
Pada Rumah Adat Melayu Limas Potong Batam terdapat rangka berupa rasuk, tiang, gelagar dan tongkat.

- a. Rasuk, Rasuk digunakan untuk mengikat rangka rumah karena rasuk memegang peranan penting agar rumah dapat menahan beban dengan baik. rasuk yang digunakan pada Rumah Adat Melayu Limas Potong ini adalah rasuk Panjang.
- b. Tiang, Pada Rumah Melayu Limas Potong memiliki tiang seri, tiang sudut dengan material jenis kayu tembesu.
- c. Gelegar, Gelegar dipasang diatas rasuk secara melintang yang berfungsi sebagai alas lantai dengan berbagai jenis bentuk, yaitu bulat, setengah bulat, dan kotak. Bentuk gelegar yang digunakan pada rumah melayu limas potong ini adalah kotak.
- d. Tongkat, bagian rumah yang paling bawah. Tongkat dibuat dari tanah (ditancapkan di tanah atau dilapisi dengan benda keras) untuk menopang rasuk.

Gambar 9 Struktur Tiang pada Bangunan Rumah Adat Melayu Limas Potong (Dokumentasi Pribadi)

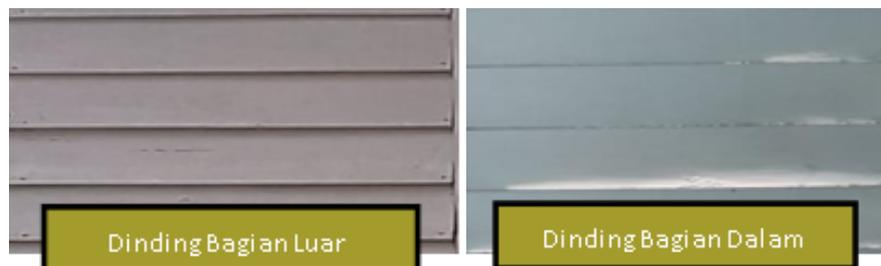
Pada Rumah Adat Melayu Limas Potong bagian dinding menggunakan sistem tindih kasih yang berada pada interior dan eksterior serta ada juga yang menggunakan batu bata yang terletak di interior rumah Tindih kasih adalah dinding papan kayu yang ditumpuk di atas satu sama lain. Ukuran pada papan kayu rumah limas potong ini bervariasi antar 15-20 cm dengan ketebalan 2cm. Kemudian pada bagian eksterior rumah papan dicat dengan warna coklat dan pada bagian interionya dicat dengan warna biru. Dinding vertikal memiliki fungsi teknis untuk memperkuat bangunan dan juga dapat mengurangi air hujan yang masuk ke dalam rumah.

Gambar 10 Material dan Warna Cat pada Dinding Rumah Adat Melayu Limas Potong (Dokumentasi Pribadi)

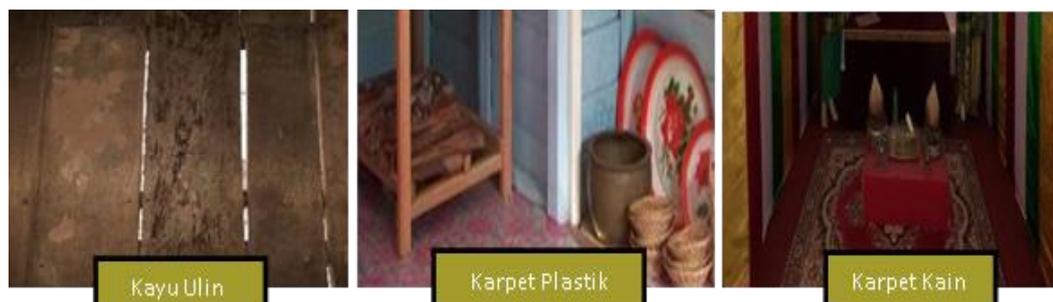
Lantai pada Rumah Adat Melayu Limas Potong memakai papan kayu ulin dengan ketebalan berkisar antara 1,5-2,5 cm. Papan tersebut dipasang dengan cara dipaku. Pemasangan papan untuk lantai harus dalam jumlah ganjil dan disusun di atas balok, sedangkan untuk material penutup lantai nya dibagian rumah ibu (ruang tamu dan kamar tidur) memakai karpet sedangkan pada bagian bandung satu (ruang keluarga dan kamar tidur) dan bandung dua (dapur) memakai karpet plastik.

Gambar 11 Material Lantai dan Penutup Lantai pada Rumah Adat Melayu Limas Potong (Dokumentasi Pribadi)

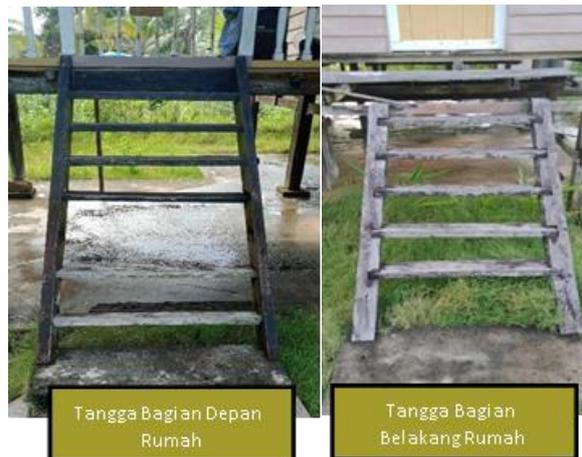
Untuk bagian tangga, karena Rumah Adat Melayu Limas Potong berbentuk rumah panggung, maka rumah ini memiliki tangga sebagai jalan masuk dan keluar rumah. Jumlah anak tangga di rumah potong limas harus berjumlah gasal atau ganjil. Untuk Tangga pintu depan/masuk memiliki 9 buah anak tangga sedangkan tangga pintu belakang memiliki 5 buah anak tangga. Adapun ukuran tangga disesuaikan dengan tinggi rumah dan lebar pintu.

Gambar 12 Tangga pada Rumah Adat Melayu Limas Potong (Dokumentasi Pribadi)

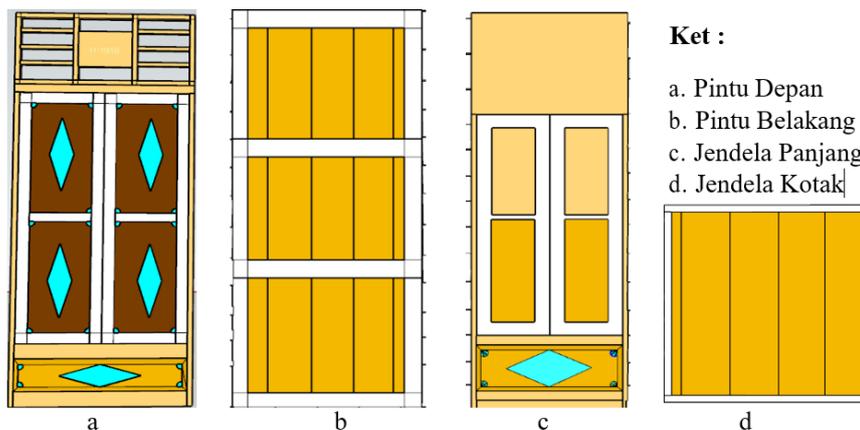
Pintu Rumah Adat Melayu Limas Potong umumnya berbentuk persegi panjang. Pintu pada Rumah Adat Melayu Limas Potong dibagi menjadi dua jenis, yaitu pintu bertudung satu yang berada pada bagian belakang rumah dan pintu bertudung dua berada pada bagian pintu masuk yang berada di depan rumah. Warna dominan yang digunakan pada kusen pintu, jendela, dan pilar adalah warna putih dan kuning dengan kombinasi warna biru, Warna-warna yang digunakan pada kusen pintu, jendela, dan pilar tersebut berasal dari cat minyak. Pada pintu terdapat ukiran angka 11-1959 yang memiliki arti yaitu, tahun pembuatan dari rumah adat melayu limas potong ini. Berdasarkan hasil wawancara dengan pemilik rumah yaitu bapak Buntat, beliau mengatakan untuk motif yang terdapat pada pintu dan jendela yang berbentuk Diamond (wajik) berwarna biru tersebut tidak memiliki makna.

Gambar 13 Pintu dan Jendela pada Rumah Adat Melayu Limas Potong (Dokumentasi Pribadi)

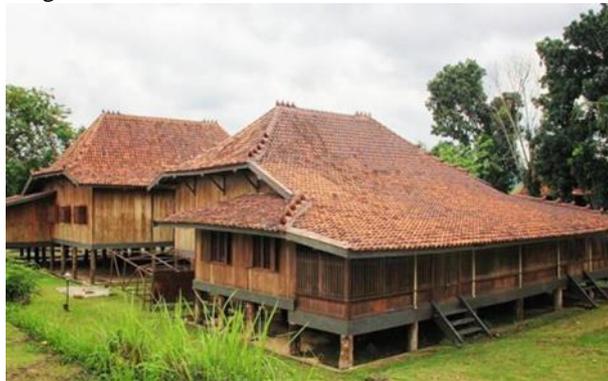
Gambar 14 Tampak Rumah Limas (Indonesia.go.id 2019)

Rumah limas merupakan bangunan bersejarah yang berasal dari peninggalan warisan nenek moyang. Rumah ini terletak di daerah Sekanak, kota Palembang, Sumatera Selatan yang dibangun pada tahun 1936 dan dipindahkan ke halaman belakang museum Balaputra Dewa pada tahun 1985 (Amiwarti, 2015). Pembangunan rumah limas ini tidak hanya berfungsi sebagai tempat tinggal, tetapi juga sebagai simbol kearifan lokal. Seluruh bangunan ini memiliki makna atau arti tersendiri karena dibangun secara detail yang direncanakan dengan seksama.

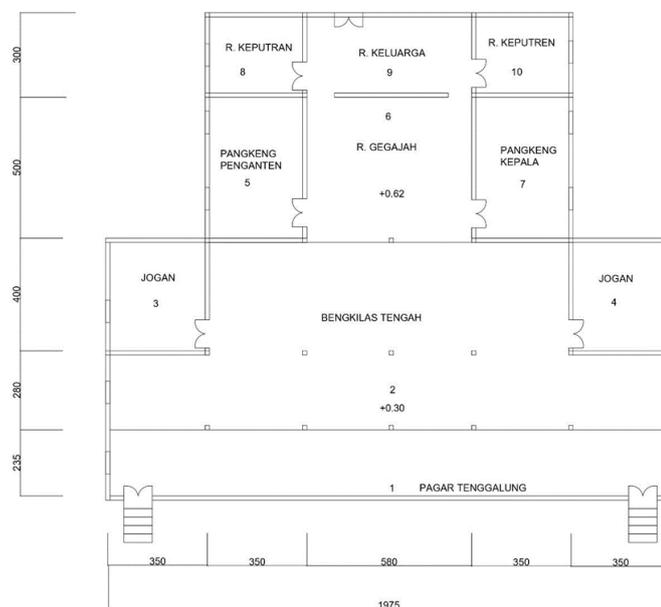
Gambar 15 Layout Denah Rumah Limas (Rekonstruksi Penulis Berdasarkan Data, (Amirwati, 2015)

Rumah limas ini memiliki ukuran 17,15 x 19,80 m² dengan beberapa ruangan beserta fungsinya masing-masing yaitu, pagar tenggalung yang terletak pada ruangan 1, bengkilas terletak pada ruangan nomor 2, jogan terletak pada ruangan nomor 3 dan 4, pengkeng pengantén terletak pada ruangan nomor 5, ruang gajah terletak pada ruangan nomor 6, pengkeng orang tua 7, ruang

keputran dan keputren terletak pada ruangan nomor 8 dan 10, dan ruang keluarga terletak pada nomor 9. Rumah limas ini memiliki 2 tangga yang terletak dibagian depan rumah (Amirwati, 2015).

Pada kedua bangunan tersebut setelah dibandingkan terdapat banyak perbedaan seperti pada denah. Pada denah Rumah Limas Palembang ruangan yang dimiliki lebih banyak dari pada Rumah Adat Limas Melayu Potong dan penamaan-penamaan ruang pada kedua denah tersebut juga sangat berbeda. Pada bagian atap bentuk, ornamen, dan material berbeda. Ornamen yang digunakan pada Rumah Adat Melayu Limas adalah motif yang terdapat pada tibe layar, motif tersebut berupa kosmos yang menggunakan unsur alam yaitu matahari. Sedangkan pada Rumah Limas Palembang ornamen yang dimiliki adalah ornamen yang berbentuk tanduk. Lalu pada material, Rumah Adat Melayu Limas Potong menggunakan seng dengan bantuan paku sedangkan pada Rumah Limas Palembang menggunakan geting, penggunaan atap seng dan paku terjadi karena adanya modernisasi pada rumah tersebut. Tidak hanya di atap saja yang adanya modernisasi namun, di dinding yaitu adanya pemasangan kayu sistem susun sireh menggunakan alat bantuan paku.

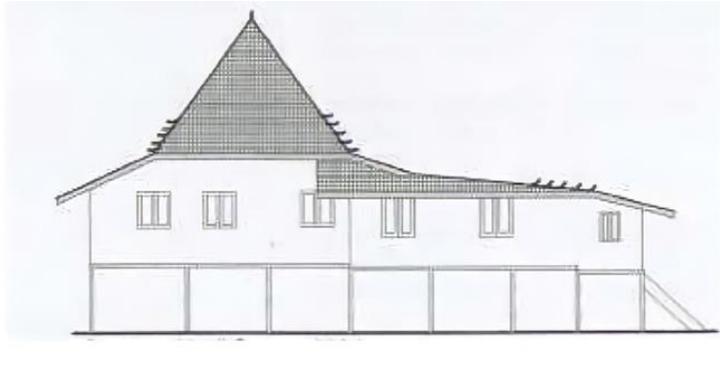
Gambar 16 Tampak Samping Rumah Limas (Arniwati,2015)

Pada gambar tampak samping rumah limas Palembang lantai rumah limas ini dibuat bertingkat-tingkat yang biasa disebut kekijing. Tingkatan yang dimiliki pada Rumah Limas Palembang memiliki sebutan beserta makna dan fungsinya masing-masing. Tingkat pertama diberi sebutan pagar tenggalung artinya ruang tanpa sekat atau pembatas yang terbentang luas yang berfungsi sebagai tempat menerima tamu saat acara adat. Lalu pada tingkat dua diberi nama jogan digunakan sebagai tempat berkumpulnya anggota keluarga laki-laki yang terpilih. Tingkat terakhir ruangan yang dimiliki sangat luas di antara ruang lainnya, diberi nama gegajah yang berfungsi sebagai tempat bermusyawarah dan kamar pengantin saat pemilik rumah menyelenggarakan pernikahan. Ruang gegajah hanya bisa dimasuki oleh orang dengan kedudukan yang tinggi dikeluarga dan masyarakat yang artinya ruangan ini sangat privasi

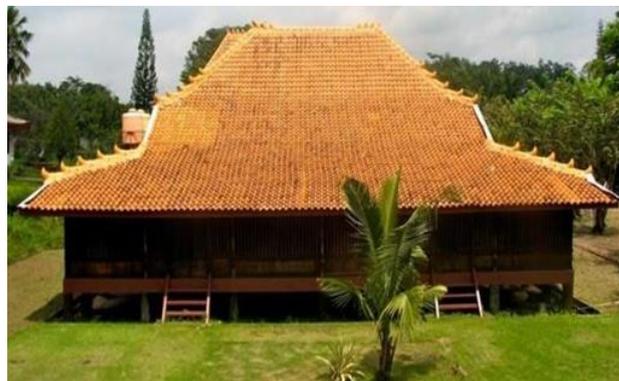
Gambar 17 Tampak Depan Rumah Limas (gosumatra.com)

Rumah limas di daerah Sekanak, kota Palembang, Sumatera Selatan memiliki ornamen yang terletak pada atap. Ornamen ini memiliki bentuk seperti tanduk kambing yang melengkung yang berfungsi sebagai pengenalan atau ciri khas dari rumah limas dan sebagai penambah estetika pada rumah limas Palembang. Ornamen tanduk ini memiliki makna atau arti tersendiri tergantung dari jumlah tanduk yang dimiliki karena jumlah tanduk yang dimiliki melambangkan penciptaan manusia hal tersebut dipengaruhi dari budaya islam. Tanduk yang dimiliki ada empat pada bagian atas di sudut kanan dan kiri, yang artinya merupakan sahabat nabi dan lima tanduk pada tengah dan bawah bagian sudut kiri dan kanan artinya melambangkan rukun islam (Tondi & S, 2018).
